für den Ausbau auf 6 Fahrstreifen der Bundesautobahn **A 57** von südlich AK Neuss-Süd bis südlich AS Dormagen

Artenschutzrechtlicher Fachbeitrag -faunistisches Gutachten-

Faunistisches Gutachten

Fledermäuse und Feldvögel auf ausgesuchten Teilflächen

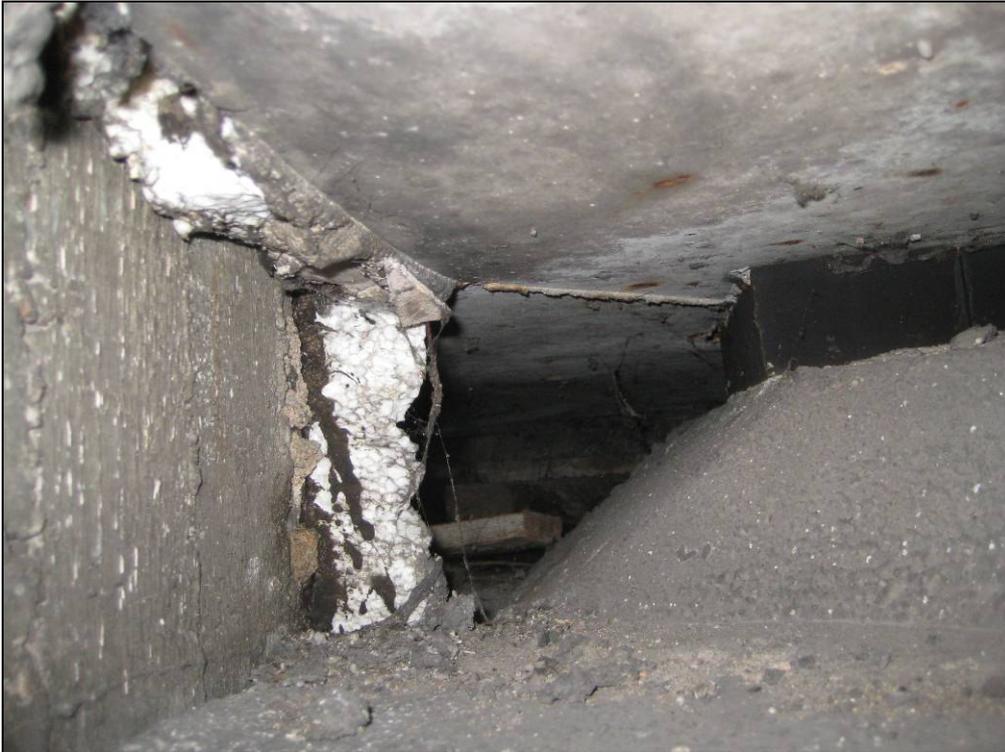
Bei dieser Brücke handelt es sich um ein Rahmenbauwerk mit Fugen am Widerlager. Die lichte Höhe beträgt 4,70 m und die lichte Weite 22,85 m und 24,85 m. Die A57 unterquert an dieser Stelle den Zinkhüttenweg, der die Dormagener Stadtteile Delrath im Süden und Stürzelberg im Norden miteinander verbindet.

Die horizontalen Fugen zwischen Widerlager und Überbau sind ca. 15 cm hoch. In den Freiräumen wurden keinerlei Hinweise auf Fledermäuse oder andere relevante Tierarten festgestellt. Die senkrechten Dehnungsfugen an den Rändern der Widerlager sind lediglich 3-4 cm breit. Auch hier wurden keine Fledermäuse oder Spuren von Fledermäusen nachgewiesen. Dies gilt sowohl für die nördliche Fahrbahnseite Richtung Krefeld als auch für die südliche Seite Richtung Köln. Auch an den Kammerwänden, an denen sich teilweise Styropor befindet, wurden keine Hinweise auf Nutzung vorgefunden.

Abb. 10: Brückenbauwerk 2: Blick auf die Auflagerbank am Widerlager

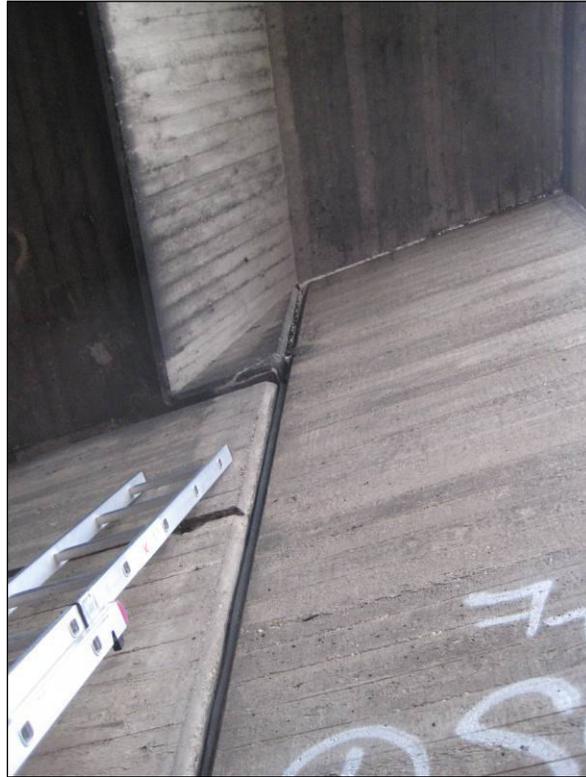
Bei dieser Brücke handelt es sich um eine Plattenbalkenbrücke/Trägerrostbrücke mit Fugen am Widerlager. Die lichte Höhe beträgt 4,70 m und die lichte Weite 24,25 m und 25,75 m. Hier unterquert die A57 die St. Peter Straße, die wie vorherige Brücke die Stadtteile Delrath und Stürzelberg miteinander verbindet. Die beiden Bauwerke sind etwa 500m voneinander entfernt.

Die horizontalen Fugen zwischen Widerlager und Überbau sind ca. 13 cm hoch. In den gut einsehbaren Freiräumen wurden keinerlei Hinweise auf Fledermäuse oder andere relevante Tierarten festgestellt. Die senkrechten Dehnungsfugen an den Rändern der Widerlager sind lediglich 3-4 cm breit und größtenteils mit Gummi ausgefüllt, so dass Hangplätze für Fledermäuse hier ausgeschlossen werden können. Auf der Höhe des Oberbaus fehlt die Gummidichtung und die Fugen sind feucht. Auch hier können Fledermausquartiere nicht nachgewiesen werden. Entsprechendes gilt für die Dehnungsfugen an der südlichen Fahrbahnseite Richtung Köln. An den Rändern der horizontalen Fugen schließen sich größere Hohlräume an. Diese sind mit Spinnweben verhängen. Daher kann auch hier eine Nutzung durch Vögel oder Fledermäuse ausgeschlossen werden.

Ähnlich dem Bauwerk Nr. 2 gibt es im Bereich der Kammerwände Styroporstrukturen, die teils günstige Spalten bilden. Hinweise auf Nutzung wurden bei diesen nicht vorgefunden.

Abb. 11: Brückenbauwerk 3: Vertikale Dehnungsfuge mit Gummidichtung; Die Fuge am Rande des Oberbaus (Bild rechts oben) weist keine ausreichende Tiefe für einen Hangplatz auf.

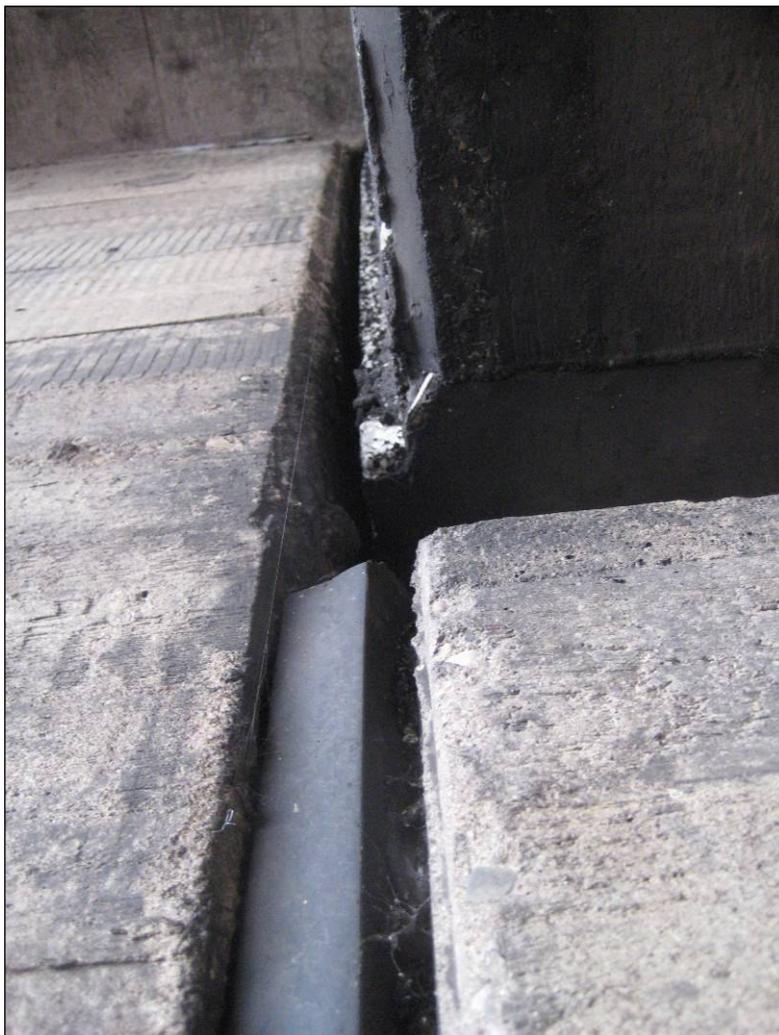
Bei dieser Brücke handelt es sich um eine Plattenbalkenbrücke/Trägerrostbrücke mit Fugen am Widerlager. Die lichte Höhe beträgt 4,70 m und die lichte Weite 24,75 m und 23,25 m. Hier unterquert die A57 die K12 und verläuft westlich des Dormagener Stadtteils Horrem. Westlich der Autobahn in etwa 440 m liegt das Naturschutzgebiet Balgheimer See.

Der horizontale Spalt am Widerlager an der nördlichen und südlichen Fahrbahnseite beträgt jeweils 15 cm und ist gut einsehbar. An der südlichen Fahrbahnseite fehlen im Bereich des Oberbaus die Gummidichtungen an den vertikalen Dehnungsfugen. Hier befindet sich ein etwa 2 - 3 cm breiter Spalt und Styropor zwischen den Betonelementen. Dieser ist mit Spinnweben verhängen. Es wurden keine Hinweise auf eine Nutzung durch Fledermäuse oder Vögel an allen potenziell infrage kommenden Bereichen der Brücke erbracht.

Abb. 12: Brückenbauwerk 6: Hier fehlt, wie auch bei Bauwerk 3 die Gummidichtung oberhalb der Auflagebank

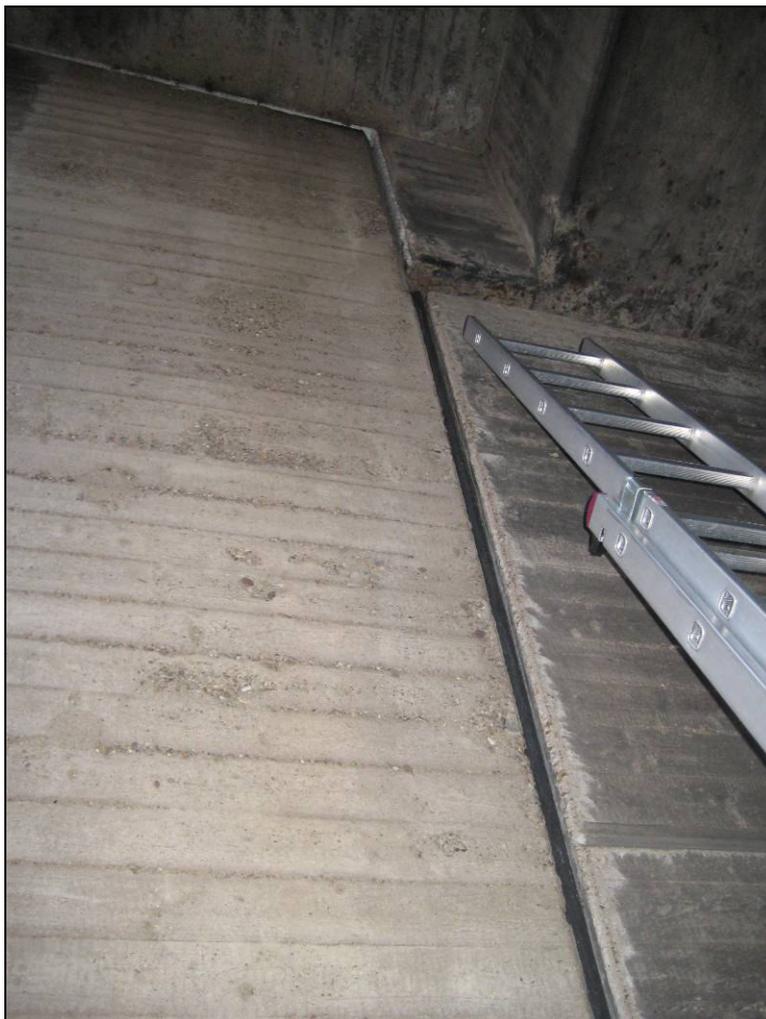
Bei dieser Brücke handelt es sich um eine Plattenbalkenbrücke/Trägerrostbrücke mit Fugen am Widerlager. Die lichte Höhe beträgt 4,70 m und die lichte Weite 26,75 m und 24,25 m. An dieser Stelle unterquert die A57 die Provinzialstraße, welche vom innerstädtischen Bereich Dormagens zum Stadtteil Delhoven im Westen führt. Sie ist etwa 800 m südlich von Brückenbauwerk Nr. 6 entfernt. Die horizontalen Spalten zu den Widerlagern betragen etwa 17 cm und sind gut einsehbar. Auch hier fehlen an der südlichen Fahrbahnseite an den vertikalen Dehnungsfugen die Gummidichtungen im Bereich des Oberbaus, so dass potenzielle Hangplätze für Fledermäuse denkbar wären. Jedoch wurden keine Hinweise auf eine Nutzung durch Vögel oder Fledermäuse erbracht. Insgesamt stellen sich die untersuchten Strukturen alle als ungeeignet dar.

Abb. 13: Brückenbauwerk 7: Widerlager mit horizontaler, gummiverfüllter Fuge und gut einsehbarem Spalt zwischen Auflagebank und Oberbau

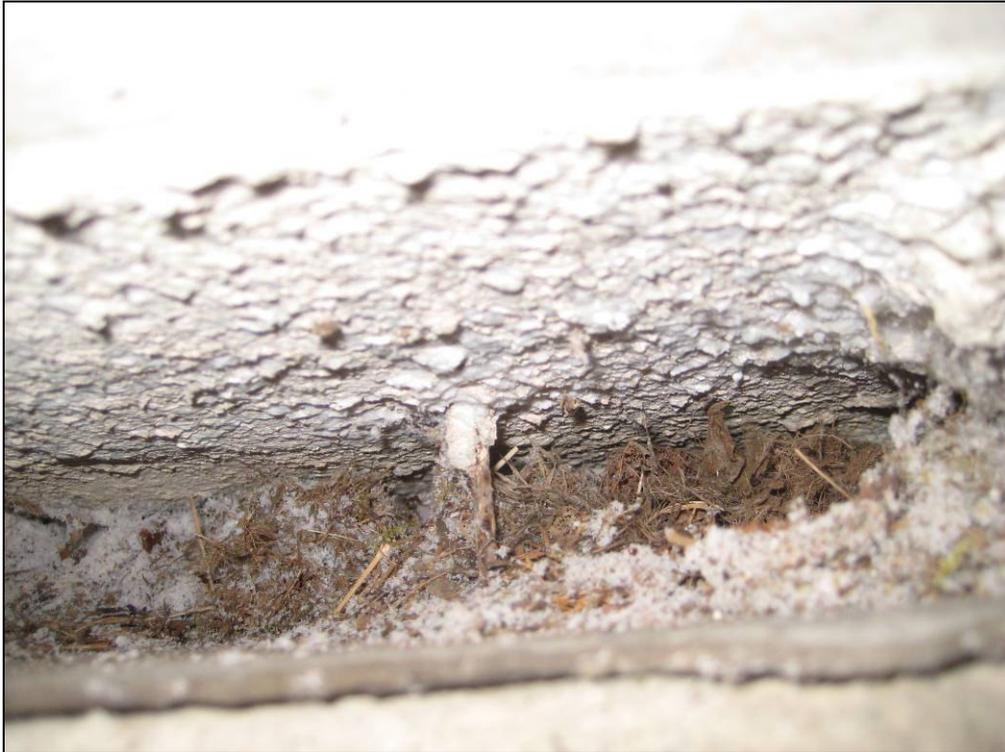
Bei dieser Brücke handelt es sich um eine Plattenbrücke mit Fugen am Widerlager. Die lichte Höhe beträgt 4,50 m und die lichte Weite 8,30 m. Die Brücke führt die A 57 über den in Ost-West-Achse verlaufenden Holzweg. Dieser ist von Bäumen (Linden) gesäumt und stellt eine potenziell gute Leitstruktur für Fledermäuse dar. Die horizontalen Spalten der Widerlager sind mit Styropor verfüllt. Im Rahmen der Untersuchungen gibt es Hinweise auf eine Nutzung dieser Strukturen durch Meisen. Nistmaterial und Federn weisen auf eine gelegentliche Nutzung durch diese Art hin. In wenigen Bereichen konnten Nester und auch nicht fertig bebrütete Eier gefunden werden. Die Meisen sind vermutlich auch ein Hauptverursacher des Styroporabtrages. Hinweise auf Fledermäuse wurden nicht festgestellt. Aufgrund des Auftretens der Meisen erscheint eine regelmäßige Nutzung durch Fledermäuse unwahrscheinlich. Die vertikalen Spalten an den Widerlagern, sowie die Spalte mittig zwischen den Fahrbahnabschnitten stellen aufgrund der schlechten Ausprägung keine geeigneten Strukturen für Vögel oder Fledermäuse dar.

Abb. 14: Brückenbauwerk 8: Nistmaterialeintrag durch Meisen

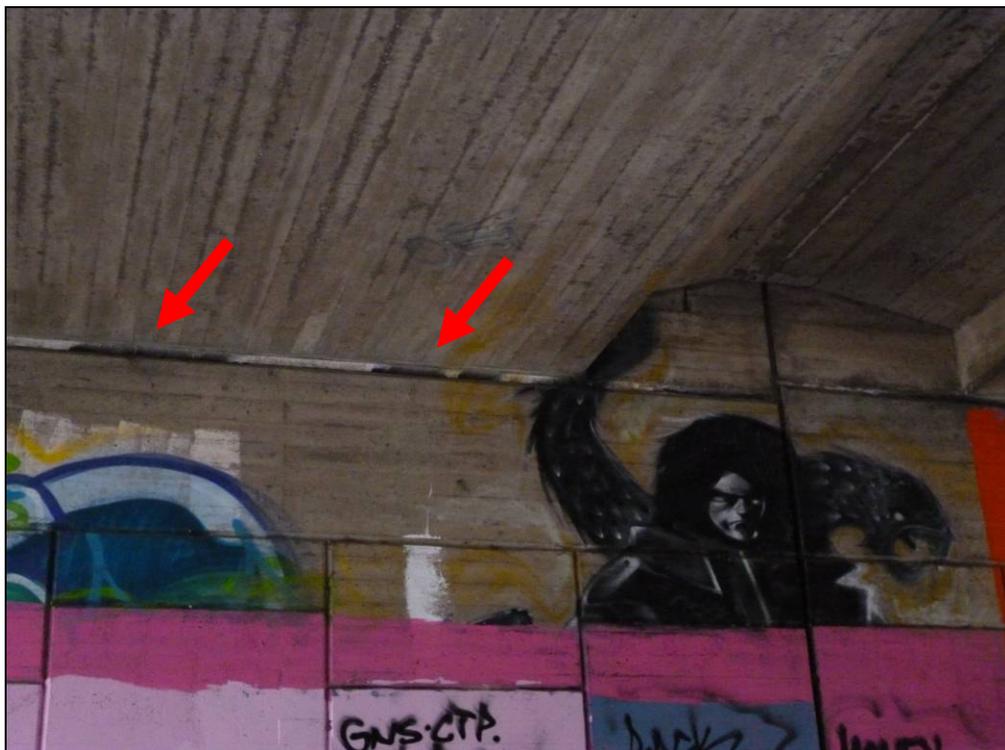
Abb. 15: Brückenbauwerk 8: Durch Meisen verursachte Löcher in Styroporfüllung zwischen Widerlager und Oberbau.

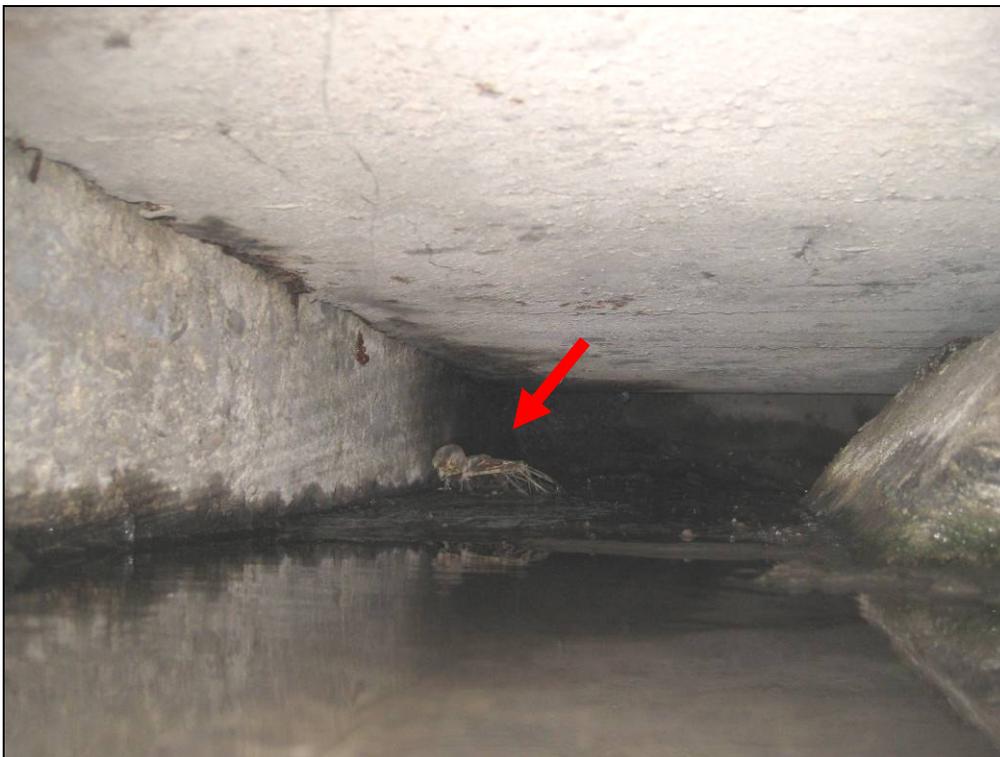
Bei dieser Brücke handelt es sich um eine Plattenbrücke mit Fugen am Widerlager. Die lichte Höhe beträgt 4,50 m und die lichte Weite 19,65 m. Hier überquert die A57 die K18, die nur etwa 150 m weitersüdlich des Holzwegs gelegen ist und ebenfalls die westlichen und die östlichen Stadtteile Dormagens miteinander verbindet. Die horizontalen Spalten zu den Widerlagern betragen etwa 13 cm und sind gut einsehbar. Die vertikalen Spalten sind etwa 3-4 cm breit und nur teilweise als solche ausgeprägt. Der größte Teil war mit Gummi abgedichtet. Die Brücke besteht aus zwei Überbauten, die sich mittig treffen. Auch dort befindet sich ein ca. 6-8 cm tiefer und 3 – 4 cm breiter Spalt, der durch ableuchten auf eine Nutzung kontrolliert wurde. Es wurden keine Hinweise auf Nutzung durch Fledermäuse gefunden. Insgesamt weist die Struktur keine gute Eignung als Quartier auf. Zwischen den horizontalen Spalten an der Stelle, an der sich die Überbauten treffen befindet sich ein größerer Raum über der Auflagerbank. Auf diesem wurde eine geringe Menge Vogelkot (vermutlich Taube) nachgewiesen. An der nördlichen Fahrbahnseite wurde zudem am linken Brückenpfeiler im Widerlagespalt ein Skelett eines Vogels gefunden.

Abb. 16: Brückenbauwerk 9 mit Vogelskelett zwischen Auflagerbank und Oberbau

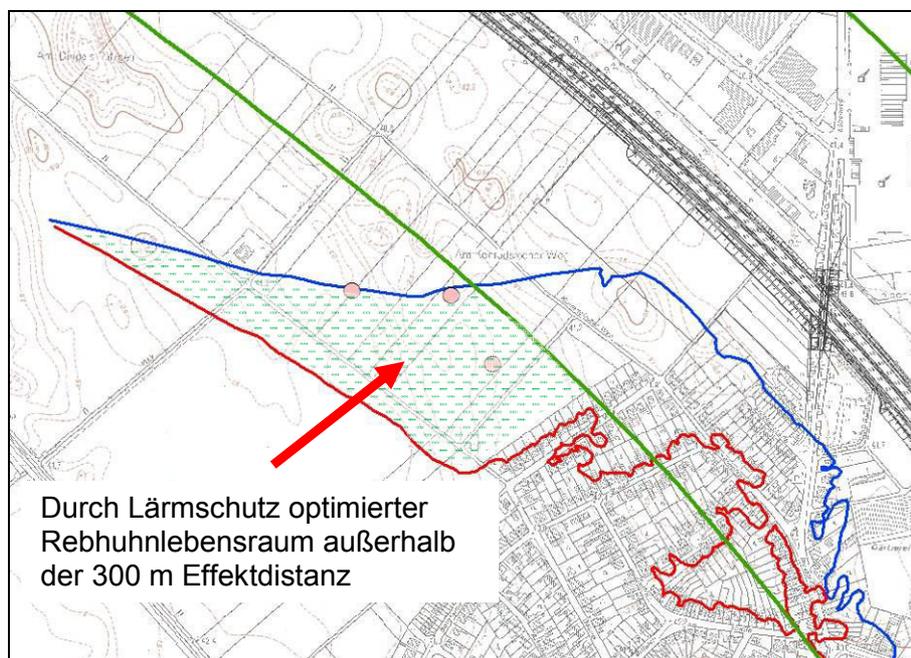
Das Rebhuhn besitzt nach den Ausführungen von GARNIEL & MIERWALD (2010) eine Effektdistanz von 300 m, einen kritischen Schallpegel von 55 dB(A)_{tags} und wird zu den Arten mit lärmbedingter erhöhter Gefahr durch Prädation gezählt.

Aufgrund der aktuellen Planung wird sich die Autobahn durch den Ausbau um etwa 3,5 m verbreitern. Dadurch kommt es auch zu einer Verschiebung der Effektdistanz von 3,5 m. Diese Verschiebung ist so gering, dass Sie durch die Tiere praktisch nicht wahrnehmbar ist. Die jährlichen Verschiebungen des Brutplatzes durch den wechselnden Fruchtanbau in der Landwirtschaft sind deutlich größer. Durch die vorgesehene Lärmschutzwand und die daran anschließende Wall/Wandkombination von 7,5 m bzw. 9,0 m Höhe kommt es zudem zu einer Minimierung von Licht-, Lärm- und Bewegungseffekten auf den daran anschließenden Offenlandflächen. Die mit dem Bau des Lärmschutzes einhergehende Minimierung des Lärms führt zudem zu einer Verschiebung der 55 dB(A)_{tags} in Richtung der Autobahn. Dadurch erhält das Rebhuhnrevier neue lärmarme Flächen, wodurch es zu einer Herabsetzung der Prädationsgefahr kommt (vgl. Abb. 17). Beeinträchtigungen des Rebhuhnlebensraumes durch betriebsbedingte Störungen sind daher nicht erkennbar (§ 44 Abs. 1 Nr. 2 BNatSchG). Relevante Beeinträchtigungen durch die baubedingten Störungen sind unter Berücksichtigung der Vorbelastungen durch die Erholungssuchenden mit Hunden und die starke Frequentierung der Autobahn nicht ableitbar.

Abb. 17: Veränderung der 55 dB(A)_{tags} Isophone durch den verbesserten Lärmschutz (Punkte – Feldlerchenrevierzentren, grün – 300 m Effektdistanz Rebhuhn, rot 55 dB(A)_{tags} Isophone vor der Maßnahme, blau 55 dB(A)_{tags} Isophone nach der Maßnahme mit verbessertem Lärmschutz)
